# Nymburk

## Strategický plán rozvoje kamerového systému města Nymburk

### Příloha 8.1

#### Popis stávajících kamerových bodů

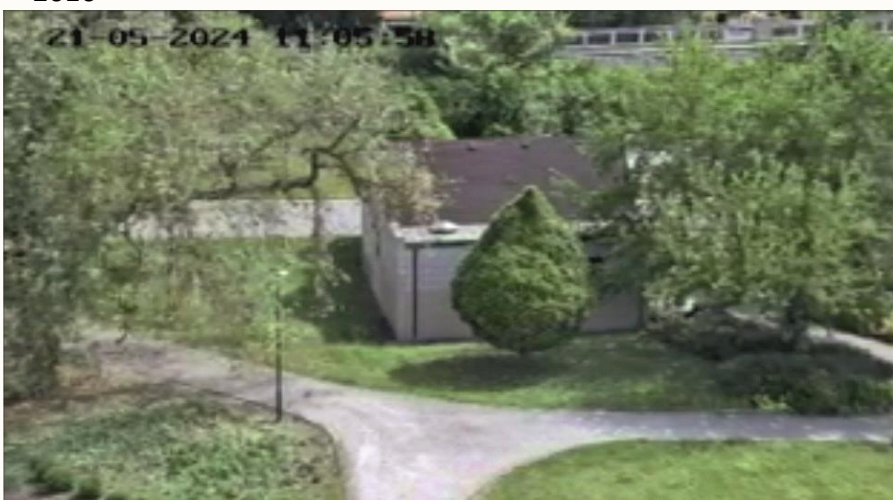
Název kamerového bodu: **Lávka**

Parkoviště pod bytovým domem Eliška, silniční most a lávka přes Labe, centrum služeb

DS-2DF8236I-AEL

PTZ

2 MP

< 2016

Výměna kamery za novější typ.

Doplnění panoramatické kamery .

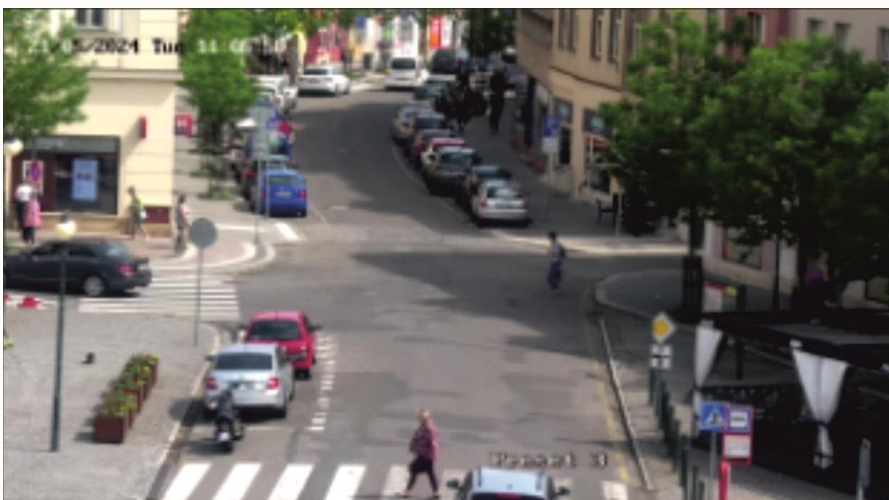
Název kamerového bodu: **Eliška**

Náměstí Přemyslovců, Tyršova ulice, Palackého třída, světelná křižovatka na náměstí

DS-2DP1618ZIXS-DE/440/T2

PTZ + Panorama

4 MP + 4 MP

Ideální kombinace PTZ + Panorama.

Výměna v další etapě v návaznosti na stáří kamery, nebo při poruše.

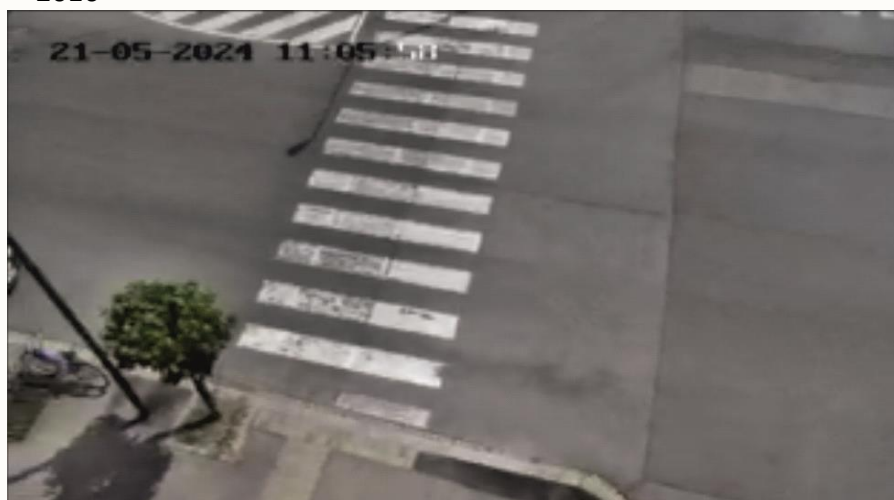
Název kamerového bodu: **Starý úřad**

Palackého třída (k vlakovému a autobusovému nádraží), Komenského ulice (základní škola,

Typ kamery: DS-2DF8236I-AEL

Rozlišení: 2 MP

Výměna kamery za novější typ.

Doplnění panoramatické kamery .

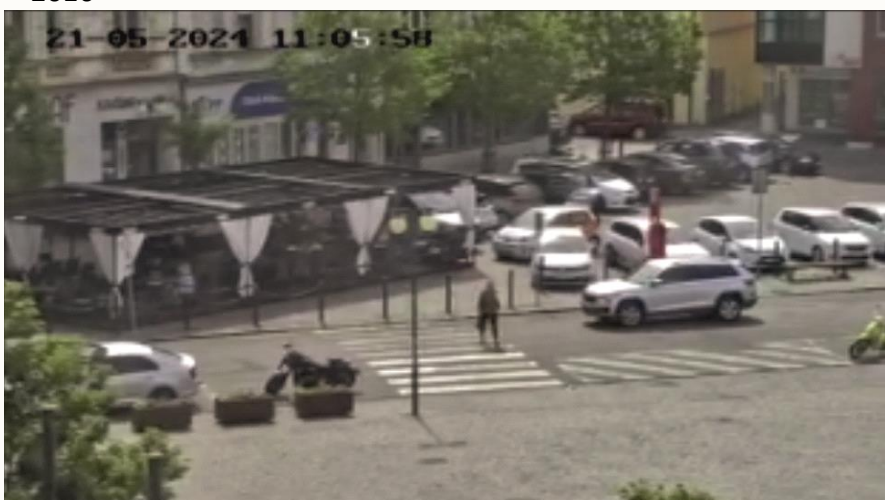
Název kamerového bodu: **OD Cíl**

Náměstí Přemyslovců, Městský úřad, světelná křižovatka na náměstí, bankovní domy

DS-2DF8236I-AEL

2 MP

Výměna kamery za novější typ.

Doplnění panoramatické kamery .

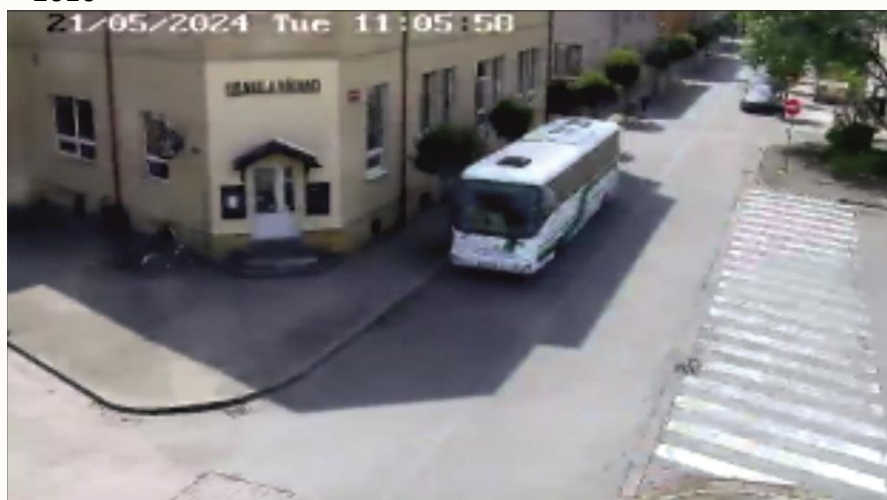
Název kamerového bodu: **Hlavní nádraží**

Vlakové nádraží, autobusové nádraží, přilehlé parkoviště, část ulic Masarykova a Nádražní

Výrobce: Hik Vision  
Typ kamery: DS-2DP1618ZIXS-DE/440/T2

Provedení: PTZ + Panorama  
Pozorovací úhel: 360° (PTZ) + 180°

Ideální kombinace PTZ + Panorama.

Výměna v další etapě v návaznosti na stáří kamery, nebo při poruše.

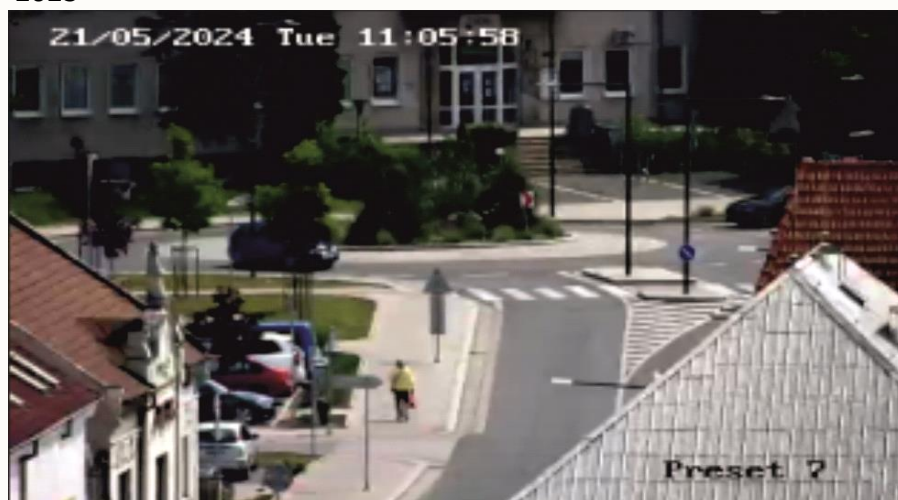
Název kamerového bodu: **Letců R.A.F.**

ZŠ Letců R.A.F + sportovní školní hřiště, poliklinika sídliště, Jednota COOP, restaurace Skleník, Letců

DS-2DF8C442IXS-AELW

4 MP

2023

Zachovat kameru.

Kamera monitoruje příliš rozsáhlou lokalitu. Doplnění statických kamer.

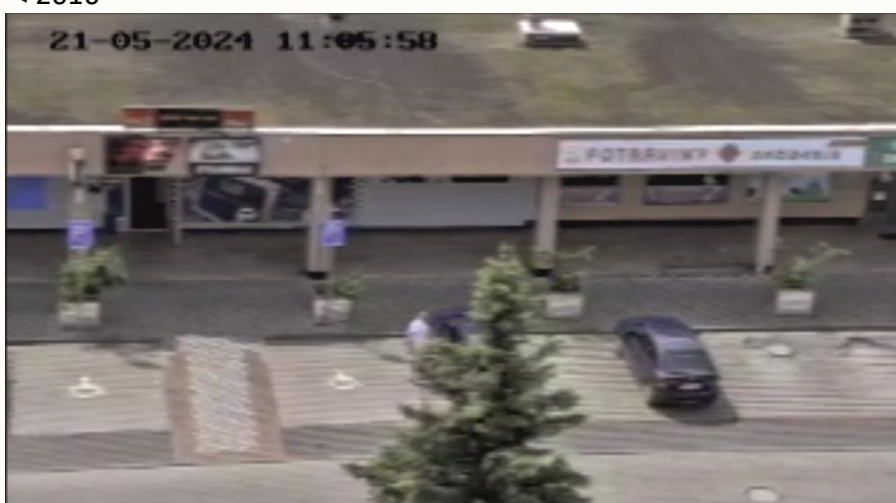
Název kamerového bodu: **Sochorova**

Karla Čapka, Generála Antonína Sochora, U výměníku 2, Mládežnická, Česká pošta

DS-2DF8236I-AEL

2 MP

Výměna kamery za novější typ.

Doplnění panoramatické kamery .

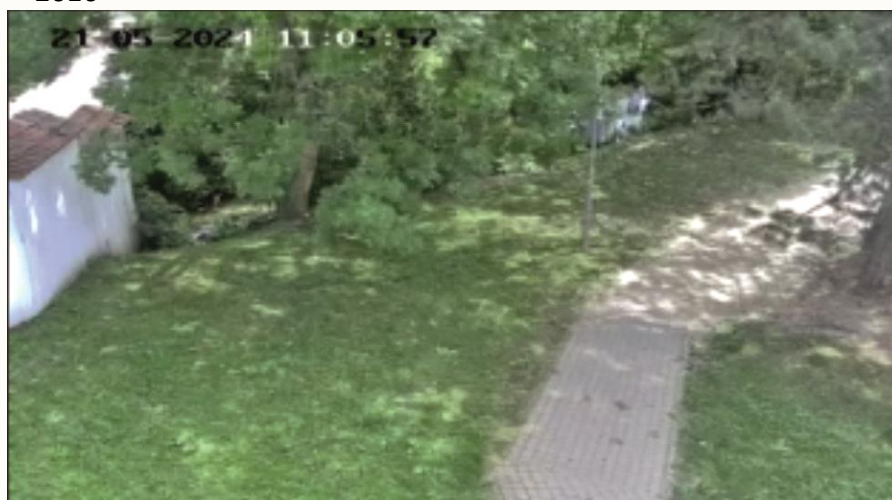
Název kamerového bodu: **Hradby**

Hradby, park pod hradbami, vodní toky

Typ kamery: DS-2DF8236I-AEL

Rozlišení: 2 MP

Výměna kamery za novější typ.

Doplnění panoramatické kamery .

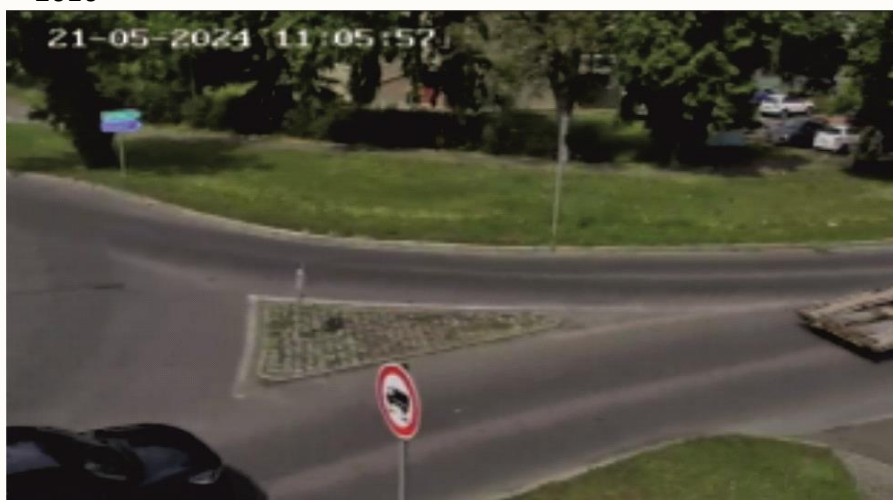
Název kamerového bodu: **Kruhák**

Kolínská, Pražská, kruhový objezd, Lidl, malá část parkoviště u Kauflandu

Typ kamery: DS-2DF8236I-AEL

Rozlišení: 2 MP

Výměna kamery za novější typ.

Doplnění panoramatické kamery .

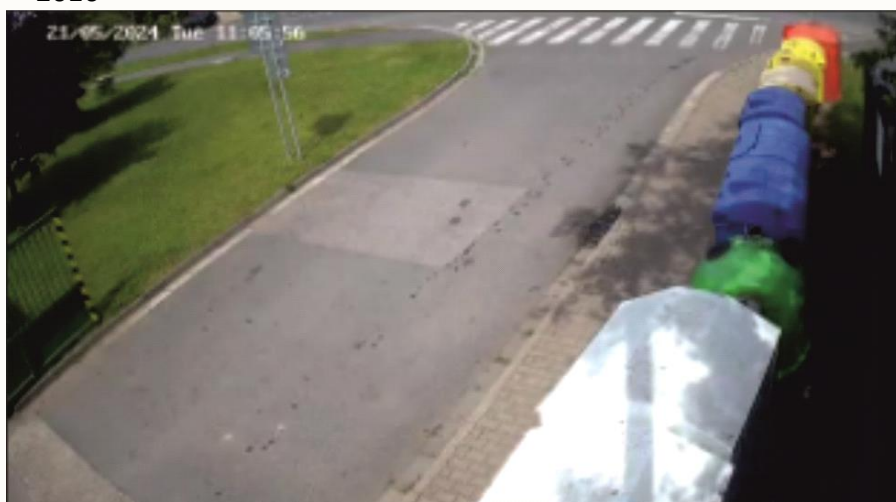
Název kamerového bodu: **Separák**

Separáčnický dvůr Drahelická

Výrobce: Hik Vision  
Typ kamery: DS-2CD2T83G0-I5/I8  
Provedení: Bullet  
Pozorovací úhel: 90°  
Rozlišení: 8 MP  
Rok instalace: < 2016  
Záběr z kamery:

Bez připomínek.

Výměna v další etapě v návaznosti na stáří kamery, nebo při poruše.

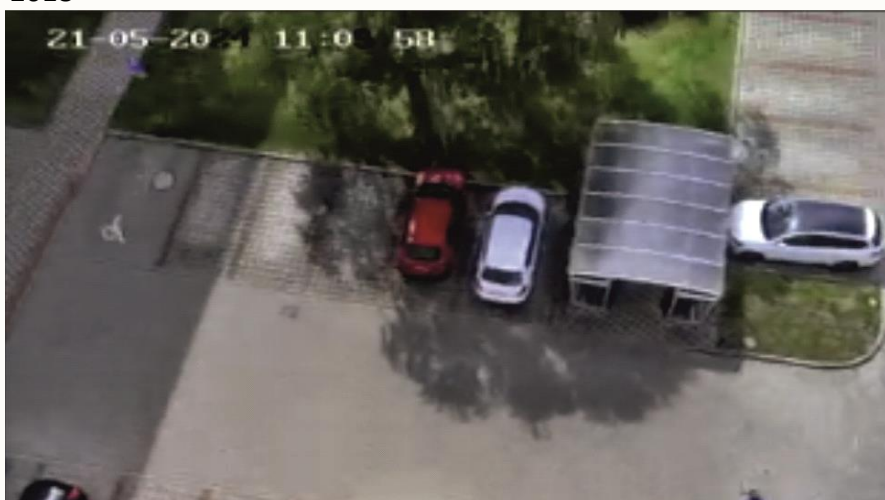
Název kamerového bodu: **Jurije Gagarina**

Hřiště J. Gagarina + ulice J. Gagarina, čp. 1915

DS-2DF8236I-AEL

2018

Doplnění panoramatické kamery .

Výměna v další etapě v návaznosti na stáří kamery, nebo při poruše.

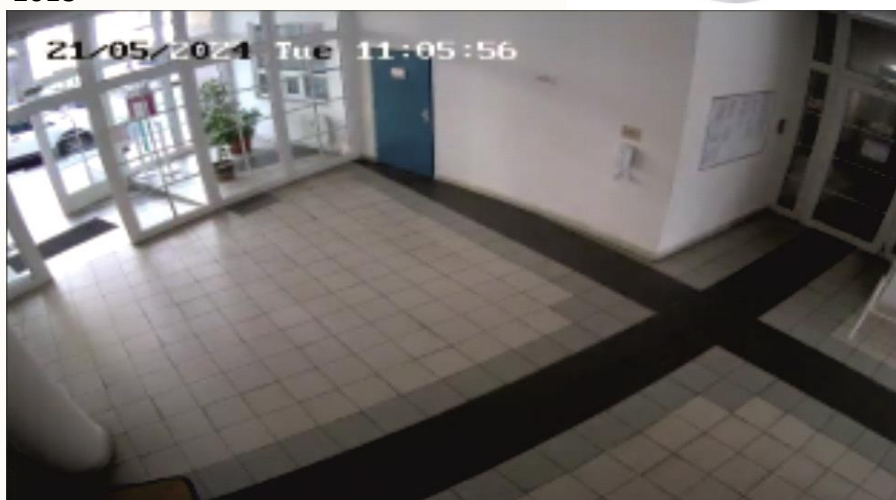
Název kamerového bodu: **Soudní**

Vestibul čp. 21 Soudní ul. - Panorama

Typ kamery: DS-2CD2132F-I

Provedení: Dome

Výměna kamery za novější typ. Doplnění panoramatické kamery .

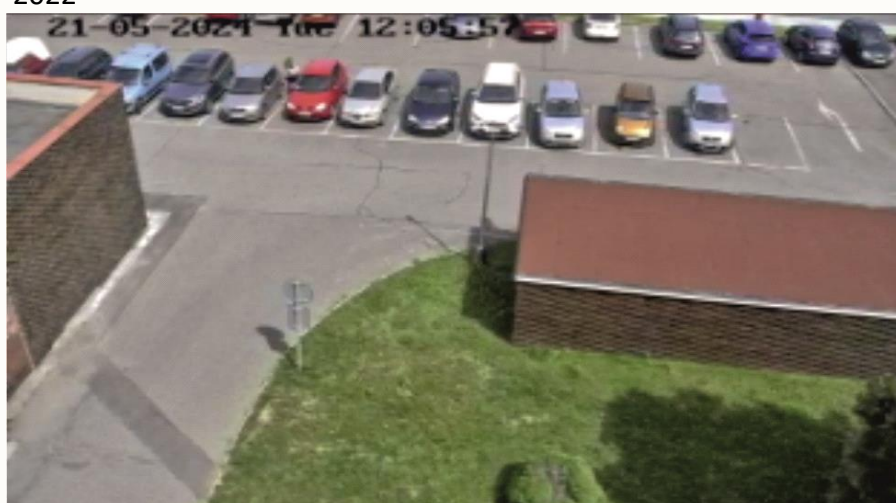
Název kamerového bodu: **Poliklinika 1**

Parkoviště poliklinika Okružní, vstup do objektu polikliniky, boční strany

Typ kamery: DS-2DF8236I-AEL

Rok instalace: 2022

Doplnění panoramatické kamery .

Výměna v další etapě v návaznosti na stáří kamery, nebo při poruše.

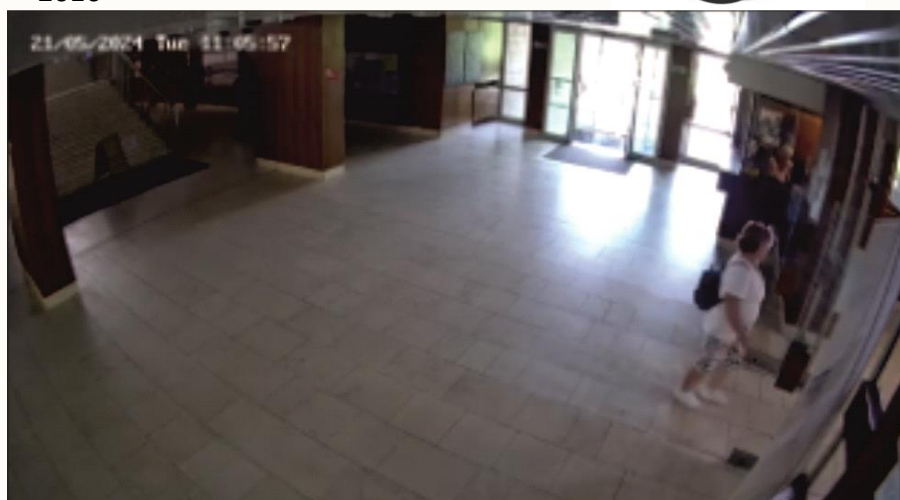
Název kamerového bodu: **Obecní dům**

Vestibul Obecního domu , Smetanova 55

DS-2CD2326G2-IU

Dome

Bez připomínek.

Výměna v další etapě v návaznosti na stáří kamery, nebo při poruše.

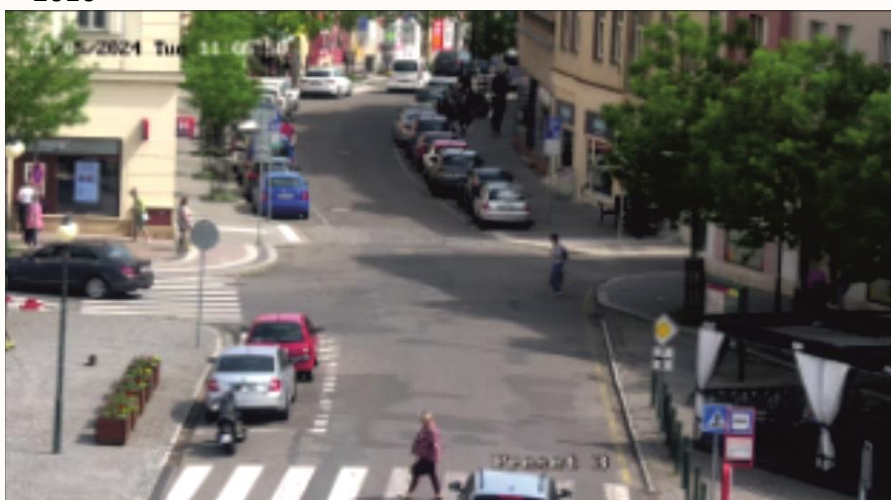
Název kamerového bodu: **Eliška**

Náměstí Přemyslovců, Tyršova ulice, Palackého třída, světelná křižovatka na náměstí

Ideální kombinace PTZ + Panorama.

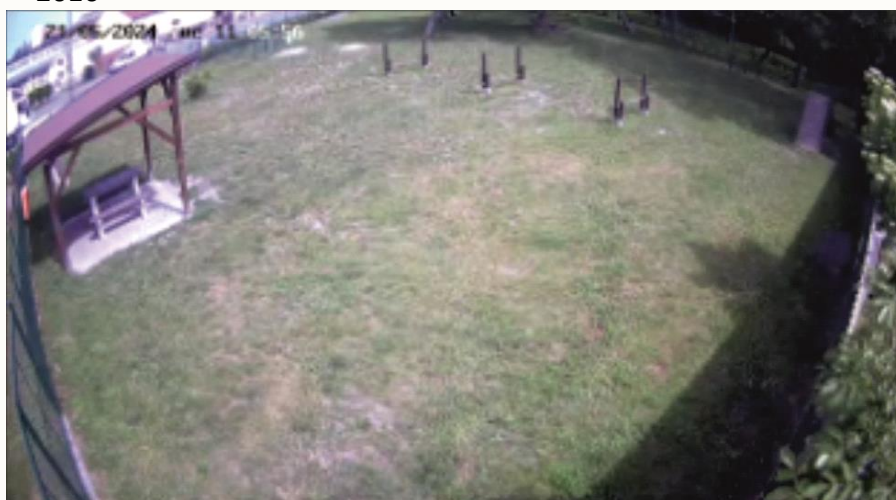
Výrobce: Hik Vision  
Typ kamery: DS-2CD2T83G0-I5/I8  
Provedení: Bullet  
Pozorovací úhel: 90°  
Rozlišení: 8 MP  
Rok instalace: < 2016  
Záběr z kamery:

Bez připomínek.

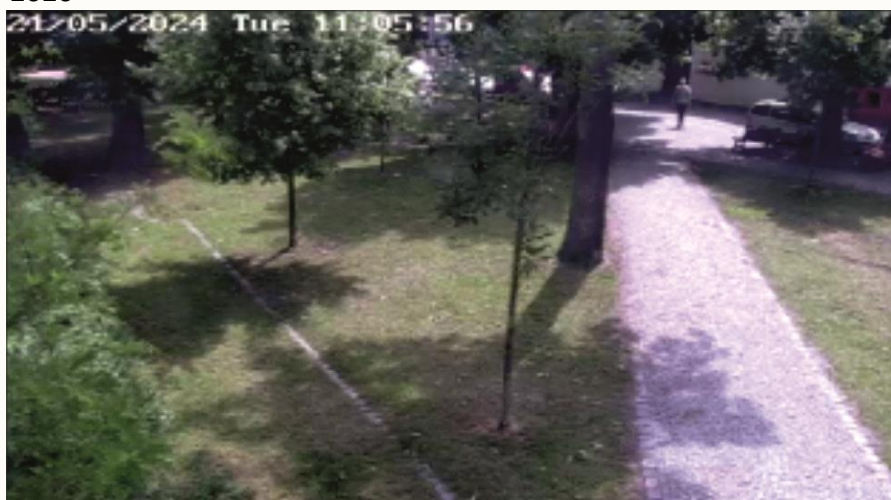
Rok instalace: 2020

Doplnění panoramatické kamery .

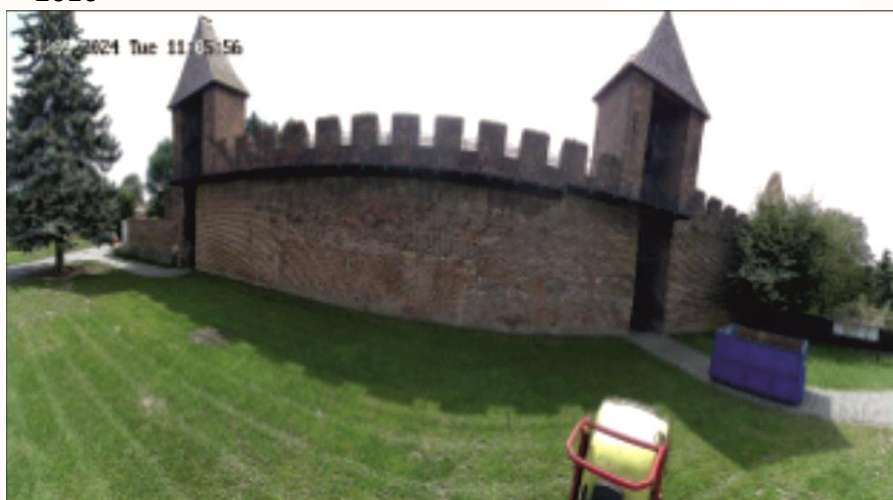
< 2016

Bez připomínek.

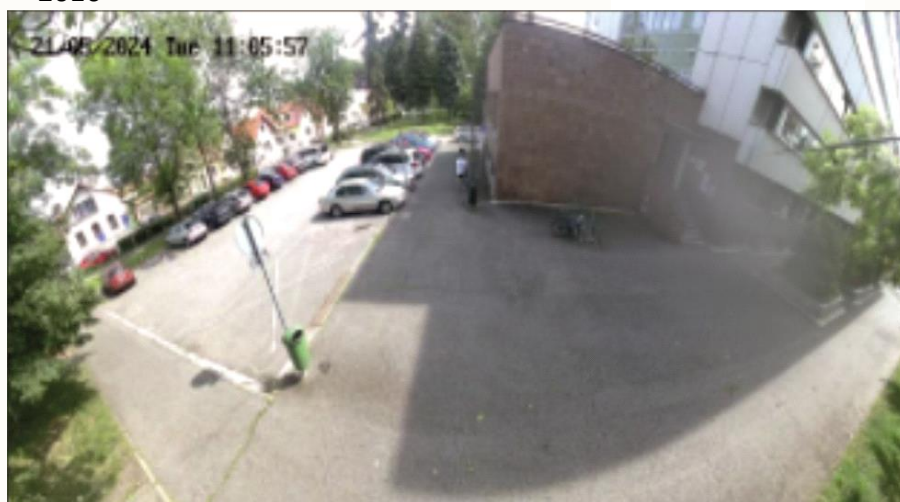
Výrobce: Hik Vision  
Typ kamery: DS-2CD2T47G2P-LSU/SL  
Provedení: Bullet  
Pozorovací úhel: 180°  
Rozlišení: 4MP  
Rok instalace: < 2016  
Záběr z kamery:

Bez připomínek.

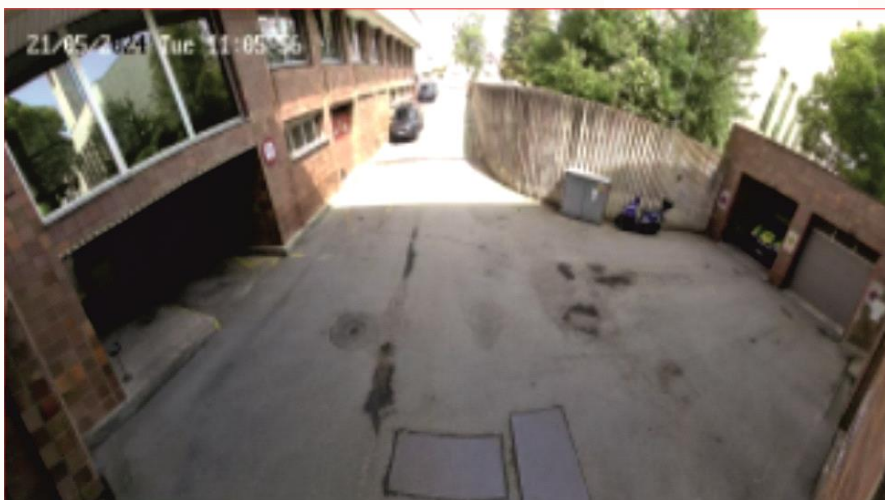
< 2016

Bez připomínek.
